アルミ箔の軟化品質について

東洋アルミニウム株式会社
箔事業本部 素材箔事業部
八尾圧延工場
佐藤 隆之

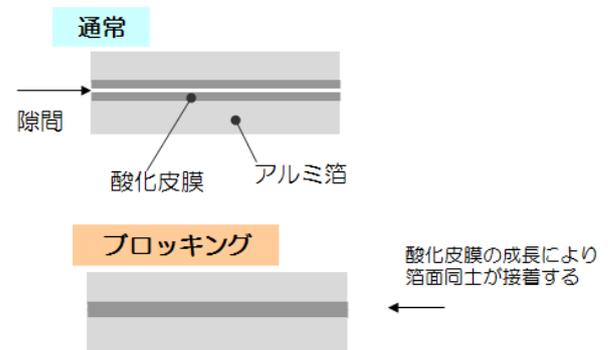
箔同士がくっついて巻き戻しがスムーズに行えない状態。現象としては隣り合う箔表面の酸化皮膜が接着し合うと考えられている。ブロッキングにより後の加工の際にしわや、箔切れの原因となる。

（焼鈍後のブロッキング箔のイメージ）

ブロッキング現象のイメージ
